**MEMORIAL DESCRITIVO DA REFORMA DA COZINHA
E DO MURO DA ESCOLA MUNICIPAL DOMINGOS
AZZOLINI**

SANTO ANTÔNIO DO LESTE - 2022

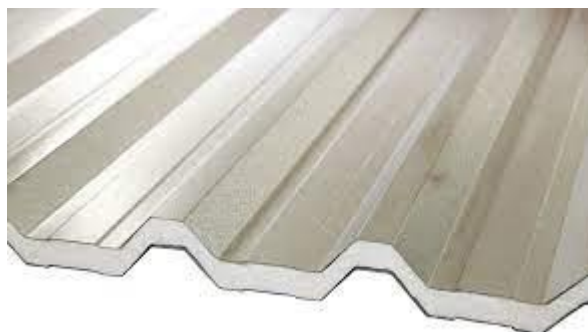
Toda a cobertura da cozinha e refeitório será trocada, e instalado no local telha termoacústica tipo sanduíche preenchida com poliestireno expandido (material retardante à chama - NBR 11948, classe F1), que funciona como isolante térmico e atenuante acústico. As telhas deverão apresentar-se em boas condições com cantos lineares, sem furos ou rachaduras

Figura 1- Imagem Ilustrativa. Fonte: Google
